## STADSHOLMEN

# TRAPPAN 5

Bastugatan 5, Bastugatan 7A-C, Maria Trappgränd 4, Tavastgatan 2A-B

### FAKTABLAD

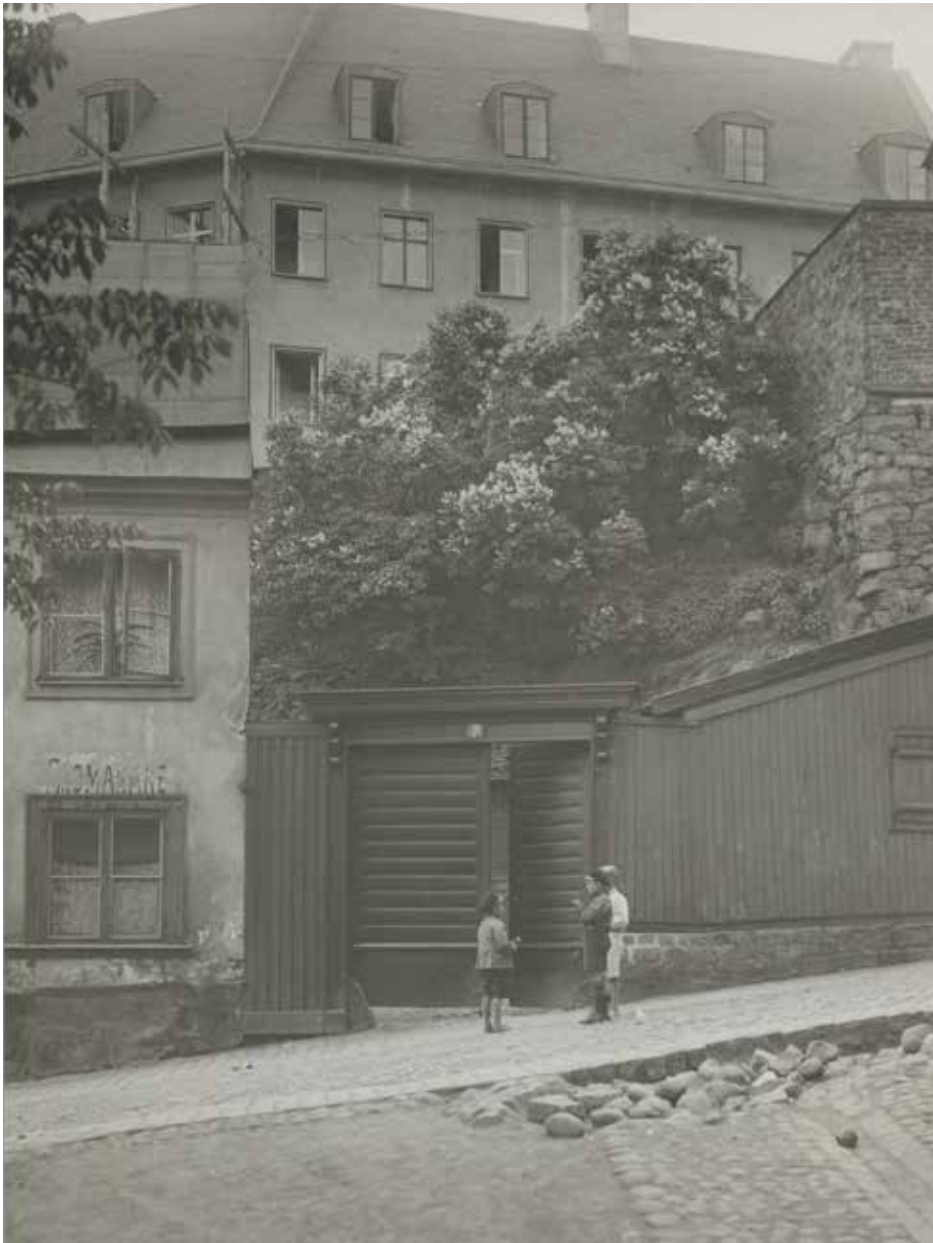
**BASTUGATAN 7. OKÄNT ÅRTAL  
OCH FOTOGRAF. SSMFA27491.**

Bastugatan 7, uppfördes under 1760-talet med tidstypisk småskalig karaktär enligt rådande byggnadsordning. Huset representerar enklare bostadsförhållanden och interiörerna bär spår av 1700-talet och renoveringen 1970.

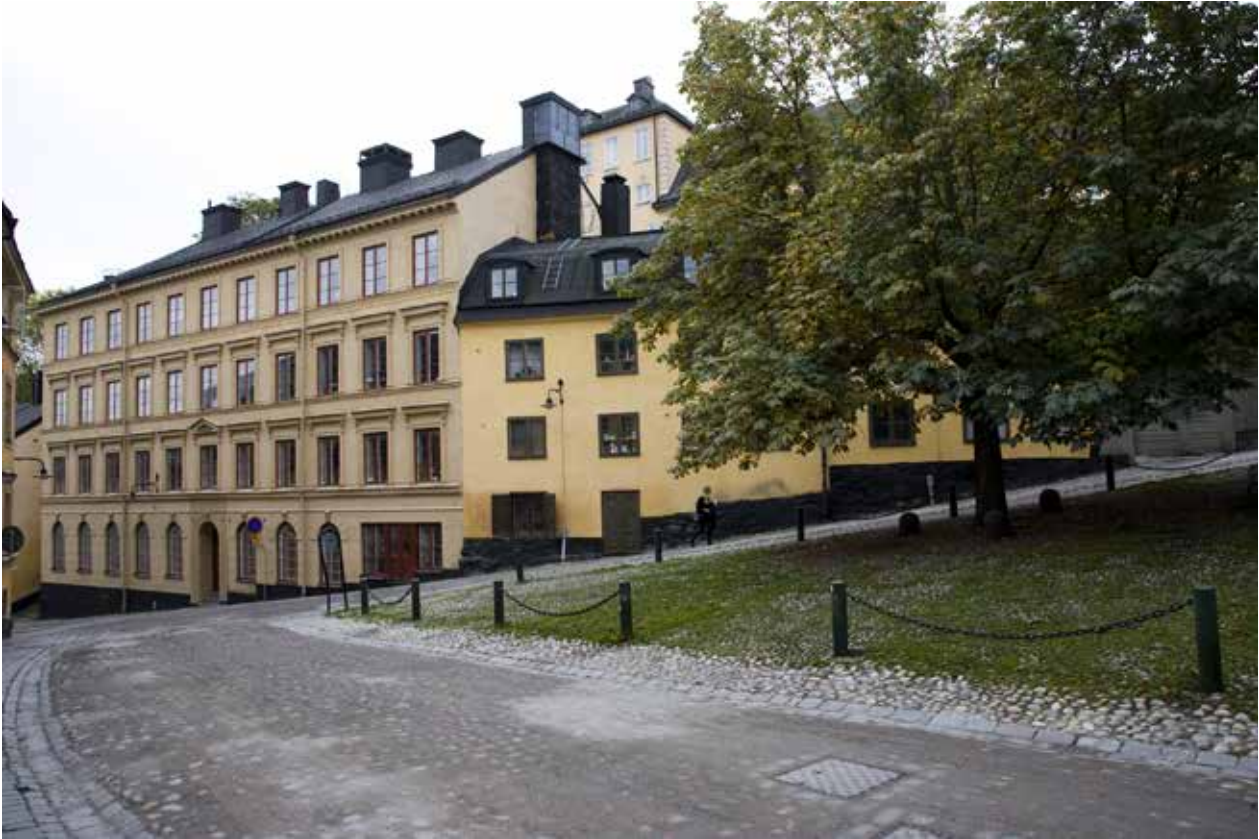
NUVARANDE FASTIGHETEN TRAPPAN 5 BESTÅR AV TVÅ ÄLDRE FASTIGHETER. Huset till vänster uppfördes under 1800-talets andra hälft, medan huset till höger uppfördes under 1700-talets andra halva. FOTO: J. MALMBERG.

Trappan 5 består av två äldre sammanslagna fastigheter. Den ena bebyggd med ett bostadshus från 1760-talet, den andra med ett hus från 1860–1870-talet. Byggnaderna representerar två arkitektoniska ideal och dess välbevarade och tidstypiska fasader är av stort värde för stadsbilden i en ovanligt autentisk äldre stadsmiljö.

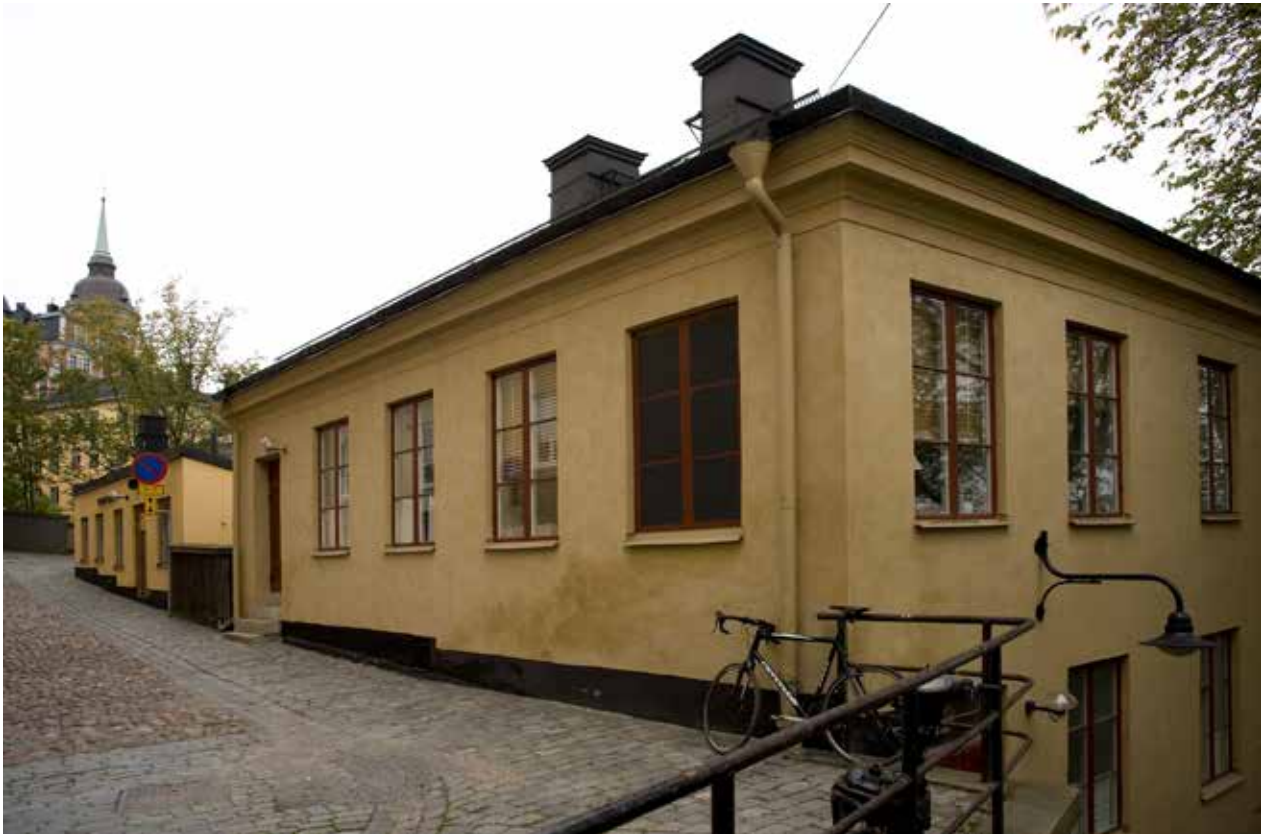
VID TAVASTGATAN STÅR GÅRDSHUSEN TILL 1700- OCH 1800-TALS BOSTADSHUSEN. FOTO: J. MALMBERG.

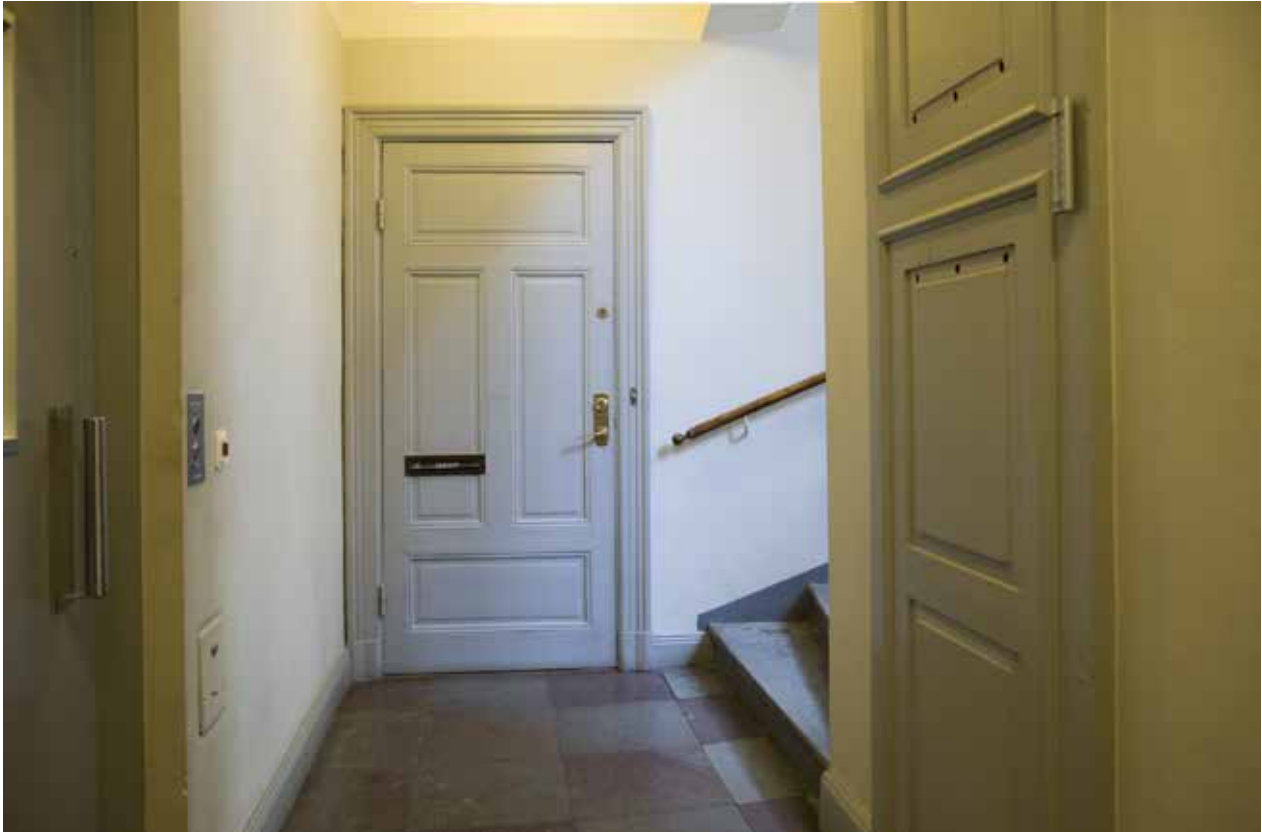
TRAPPHUS I BASTUGATAN 5. DEN FÖRE DETTA KÖKSENTRÉN UTGÖR NU LÄGENHETERNAS HUVUDENTRÉ. FOTO: J. MALMBERG.

I samband med att ny hiss installerades sattes lägenheternas huvudentréer igen och dess ytterdörrar avlägsnades. Idag består lägenheternas huvudentréer av de äldre köksingångarna. I de lägenheter som ligger väster om trapphuset finns de före detta huvudentréernas inre lägenhetsdörrar bevarade i nästan ursprungligt läge, nu som dörrar till garderober.

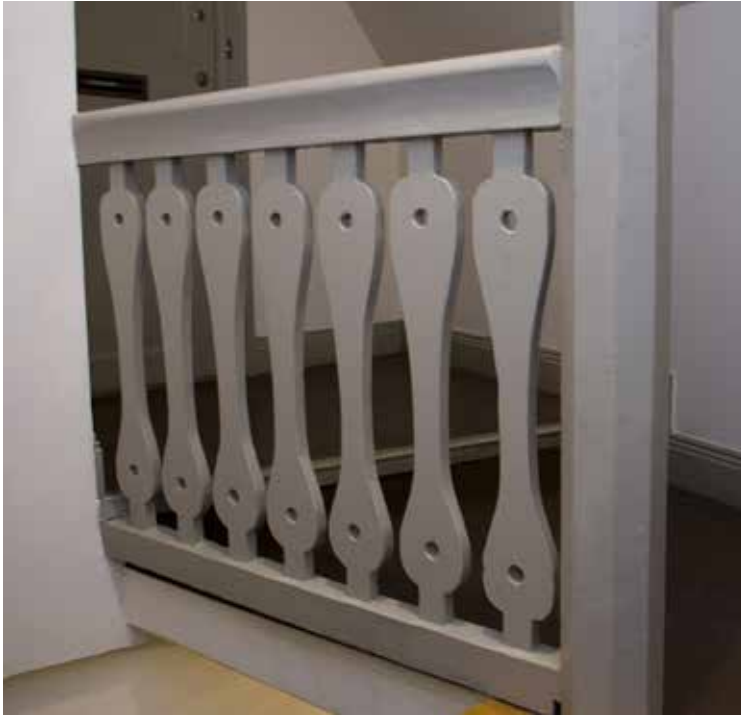
ETT AV TRAPPHUSEN I 1700-TALSBYGGNADEN BEVARAR ETT ÄLDRE DEKORATIVT RÄCKE. FOTO: J. MALMBERG.

Trapphusen har en ålderdomlig karaktär med lågt till tak, kalkstensgolv och ursprungliga trapplöp med kalkstenstrappa. I det östra trapphuset finns ett äldre träräcke bevarat. Dörrarna från 1970-talet har två fyllningar och samtida foder. Lägenheterna bevarar en del av de ursprungliga planlösningarna medan ytskikt och snickerier i första hand präglas av 1970-talets renovering.

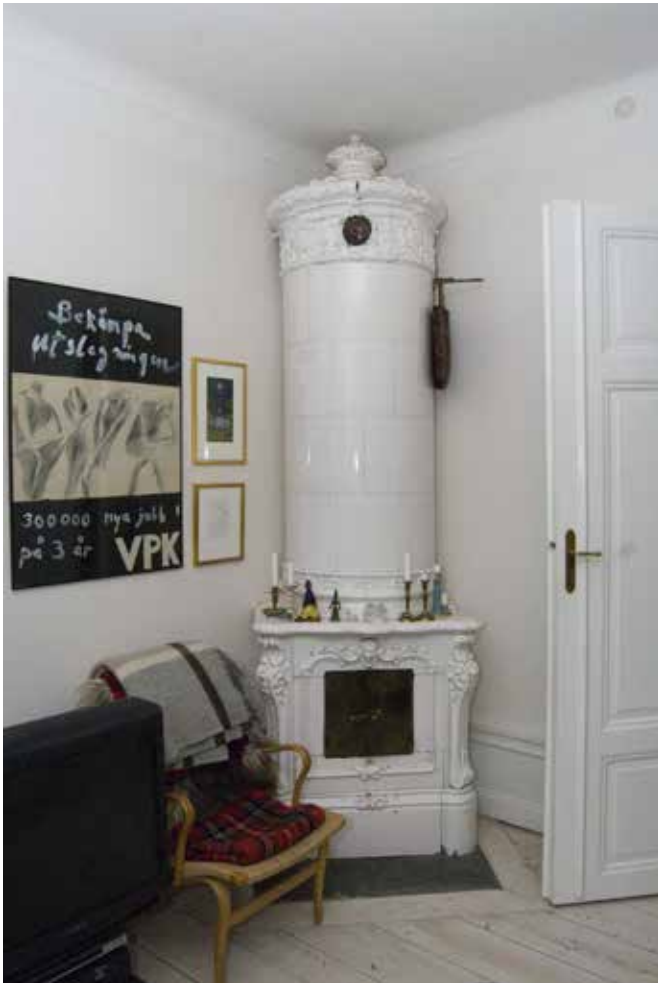
URSPRUNGLIG KAKELUGN, FOTPANEL OCH DEL AV PARDÖRR I BASTUGATAN 5. FOTO: J. MALMBERG.

Kakelugnar bevarades, liksom paneler, listverk, dörrar, foder och golv. Fasaden renoverades med ursprunglig utformning intakt.
